# Konsekvensbedömning av energieffektiviseringsåtgärder i kulturhistoriskt värdefulla småhus

Assessment of energy efficiency measures in  
detached historic houses

# Om projektet

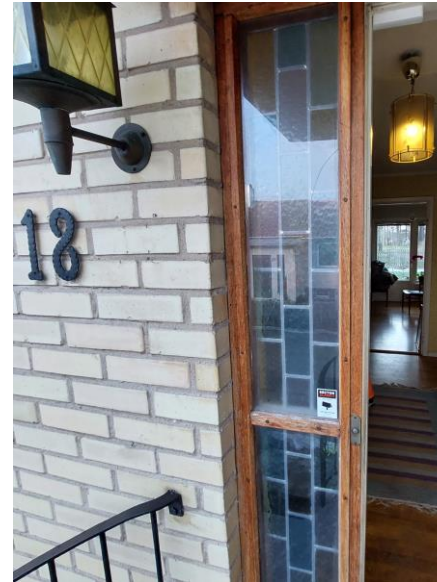
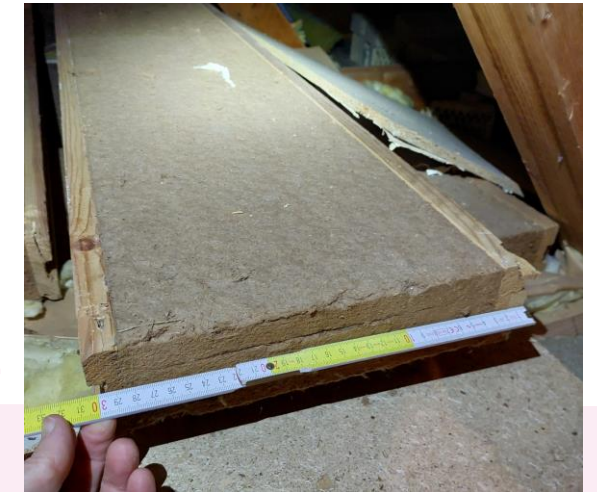
# Exempel: 60-talsvilla med fasadtegel

- Ca hälften av småhusen under 60-talet uppfördes med fasadtegel
- Bakom tegelfasaden ofta träregelstomme – men i detta fall s.k. ”fiberplank” från Hultsfredshus.
- Dåligt isolerade källare som ofta inretts i efterhand.
